Syndicat Mixte
de la Côte d'Opale
Audomarois - Boulonnais - Calaisis - Dunkerquois - Montreuillois

Diagnostic et élaboration d'orientations pour une gestion durable du trait de côte sur le littoral de la Côte d'Opale

Phase 1 – Etat
des
connaissances
Version finale

Mai 2014

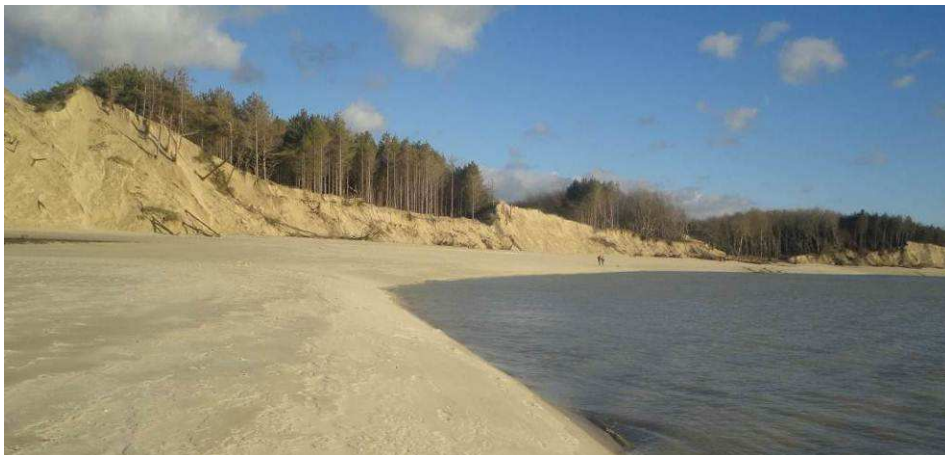
Figure 22 : Falaise d'érosion et dégradation du boisement dunaire dans l'Anse du Bois des Sapins (Egis, Novembre 2013).

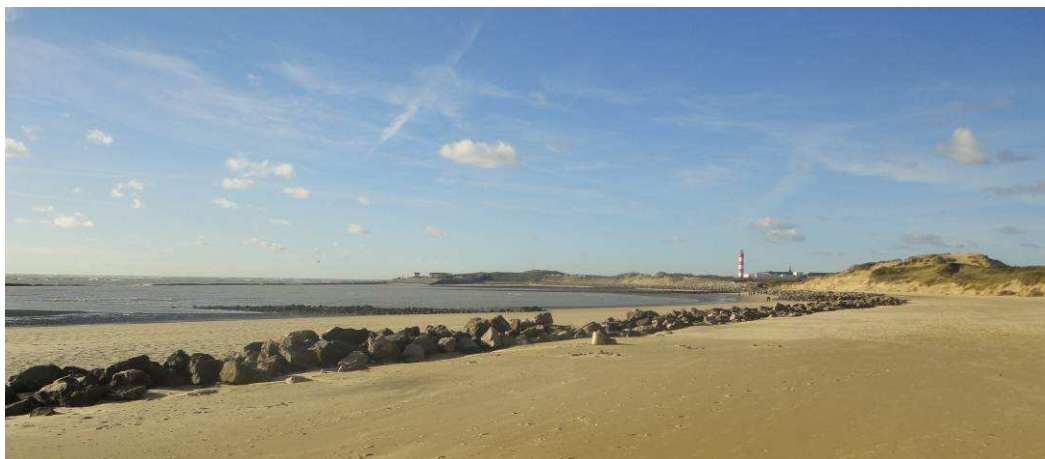
Figure 26 : Anse des Sternes et Pointe du Haut-Banc au fond – cette photo illustre le recul du cordon dunaire derrière le cordon d’enrochements (Egis, Novembre 2013)

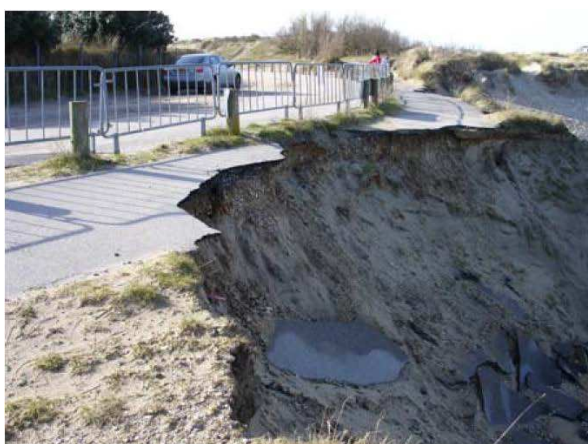
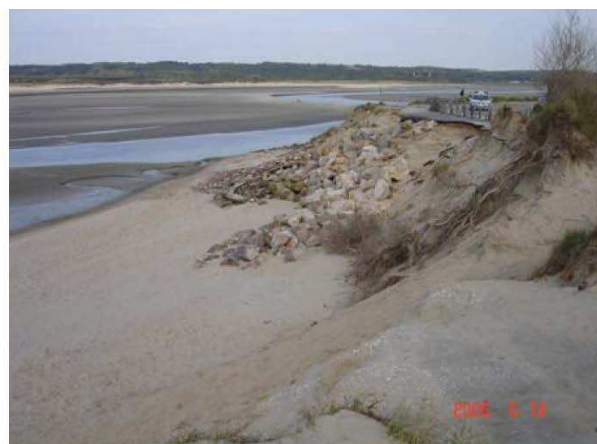
Figure 33 : Erosion de la route en corniche directement à l'est de la Pointe du Touquet (Battiau-Queney, 2008)

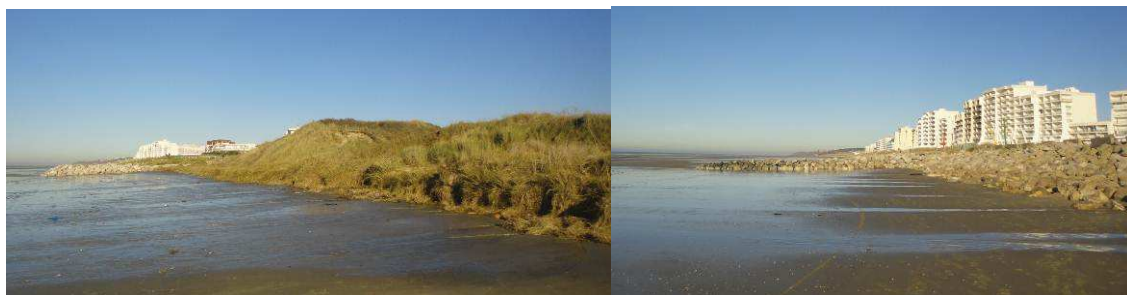
Figure 34 : Résurgence de la nappe phréatique devant la digue en enrochements et au sud d'Hardelot-Plage (Egis, Décembre 2013)

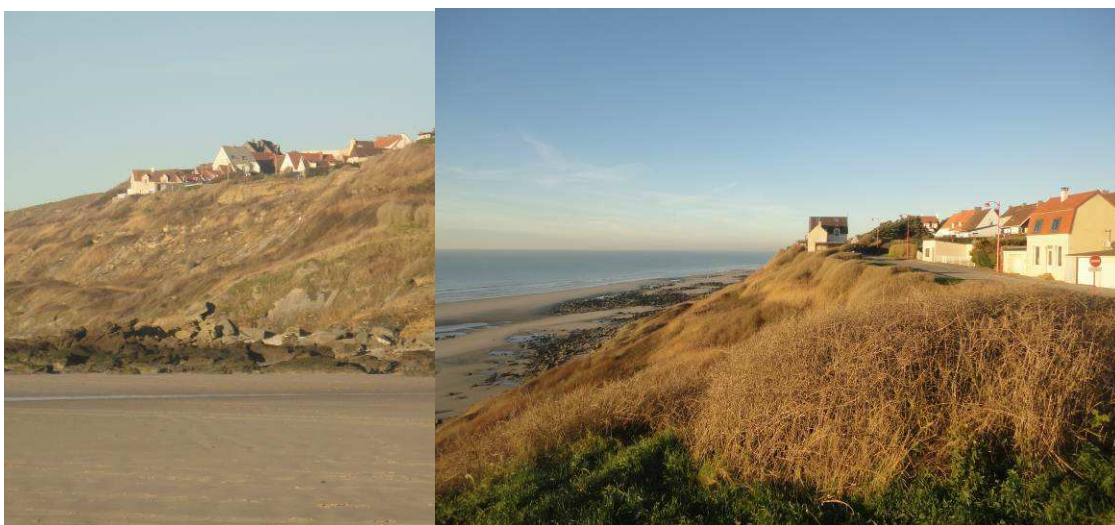
Figure 38 : Habitations situées en bord de falaise à Equihen-Plage (Egis, Novembre 2013)

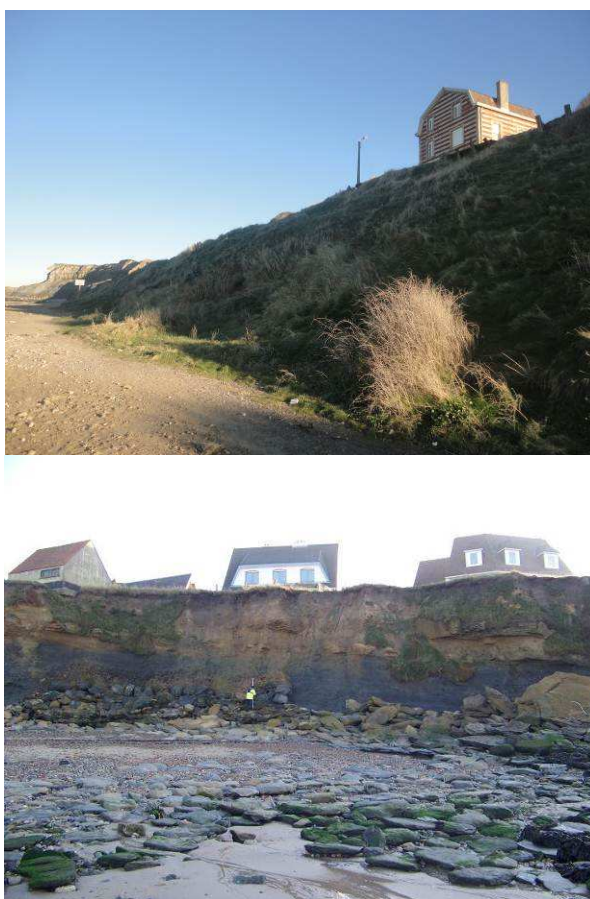
Figure 41 : Propriétés en arrière de la corniche de la falaise au nord de Wimereux (gauche) (Egis, Décembre 2013) et au nord d'Audresselles (DDTM62, 2013)

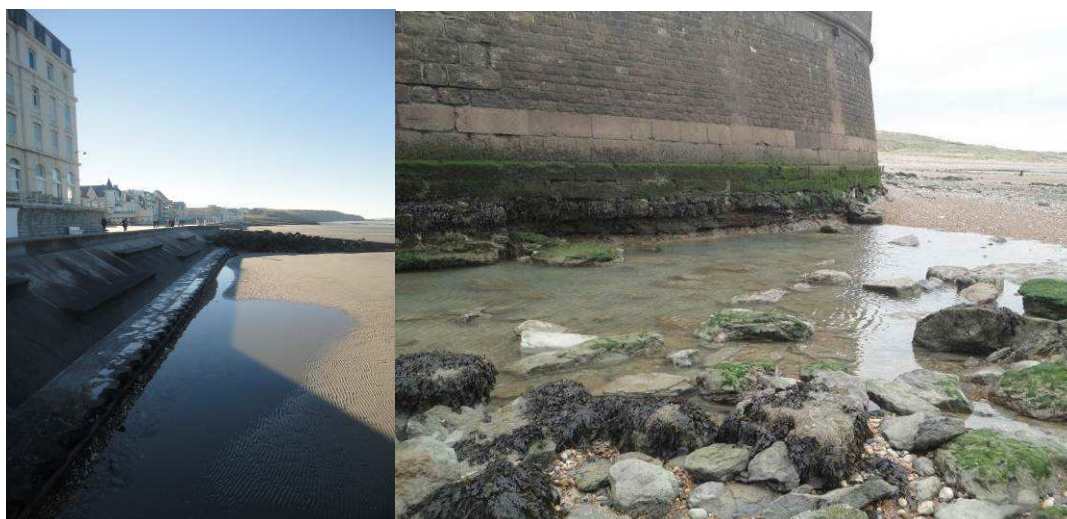
Figure 42 : Abaissement de l'estran devant le perré de Wimereux (palplanches visibles et mare d'eau) et affouillement du pied du Fort Mahon à Ambleteuse (Egis Ports, Décembre 2013)

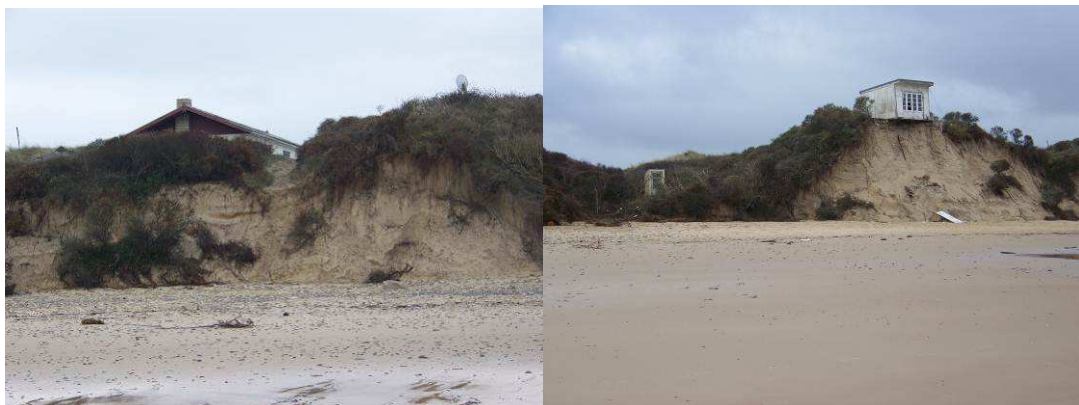
Figure 44 : Habitation en arrière et chalet en surplomb du cordon dunaire du Châtelet à Tardinghen à la suite de la tempête Xaver (DDTM 62, 2013)

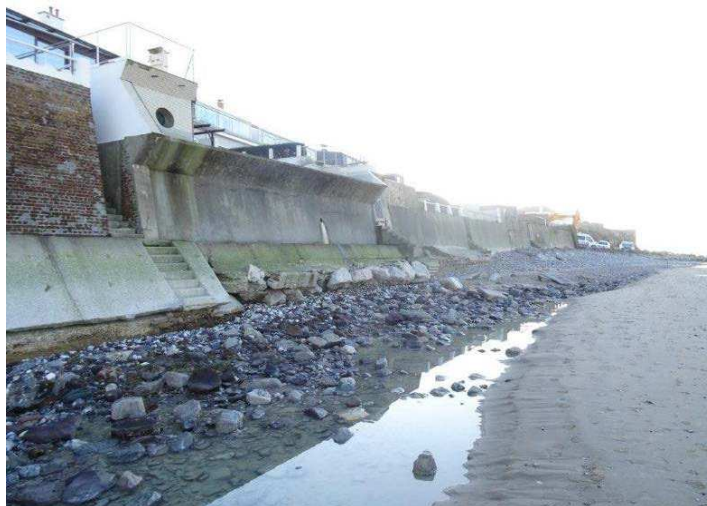
Figure 51 : Signes d'abaissement de l'estran et de l'affouillement du mur de soutènement à l'ouest de la digue (Egis, Hiver 2013-2014)
