Syndicat Mixte
de la Côte d'Opale
Audomarois - Boulonnais - Calaisis - Dunkerquois - Montreuillois

Diagnostic et élaboration d'orientations pour une gestion durable du trait de côte sur le littoral de la Côte d'Opale

Phase 1 – Etat
des
connaissances
Version finale

Mai 2014

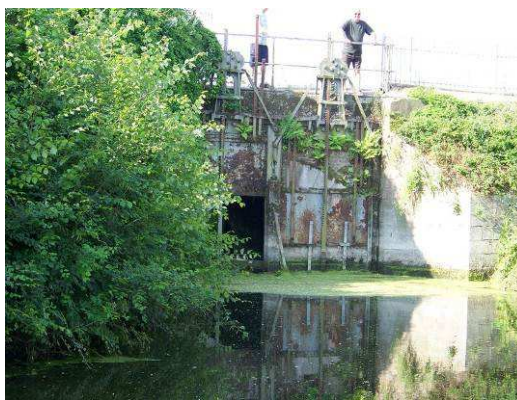
Figure 23 : Porte du Fliers à Waben (DDTM 62, 2013)

Le SCSOH de la DREAL, lors de sa visite du 09/03/2011, a effectué plusieurs observations : corrosion des armatures métalliques de vannes, notamment sur les batardeaux, végétation trop présente sur l'ouvrage, joints de maçonnerie défectueux et corrosion de la poutre métallique devant les portes busquées. En conséquence, le SCSOH a préconisé le désherbage total de la végétation, le rejointement de la maçonnerie et la rénovation profonde voir le remplacement complet des vannes. Des travaux de rénovations d'urgence ont été recommandés à l'Association Syndicale en charge de l'ouvrage. Ces observations ont précédence sur les observations réalisées dans le cadre de l'étude VSC de la DDTM qui sont plus anciennes et qui avait attribué un IE d'ouvrage de 3.

Cet ouvrage fait l'objet d'un arrêté préfectoral de classement (classe C) depuis le 05/10/2011 au regard de la réglementation relative à la sécurité des ouvrages hydrauliques.

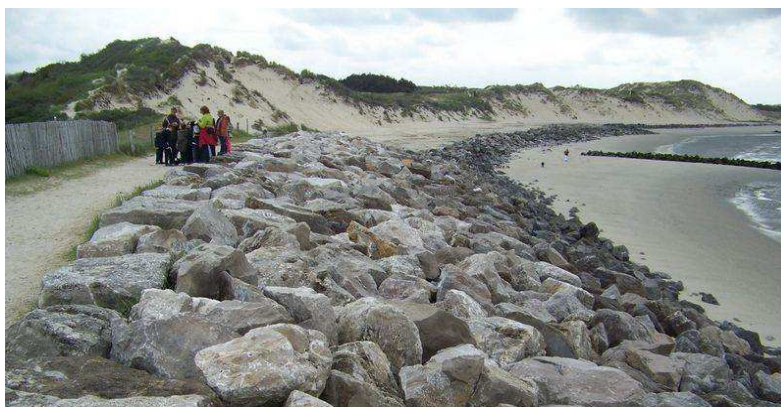
Figure 25 : Digue en enrochements au niveau du Camping du Halloy et cordon d'enrochements existant en arrière-plan (DDTM 62, 2013)

Le camping du Halloy a été récemment protégé par une nouvelle digue en enrochements. Cependant d'après le recul prédit à une échéance 10 ans dans l'Anse des Sternes, entre -20 et -40 mètres, le camping pourrait pâtir du recul du trait de côte en cas de contournement de la digue en enrochements. Dans le cas où l'abaissement de l'estran se poursuit dans l'Anse des Sternes, ce cordon d'enrochements pourrait être soumis à un affouillement en pied qui pourrait causer une potentielle déstabilisation de l'ouvrage.

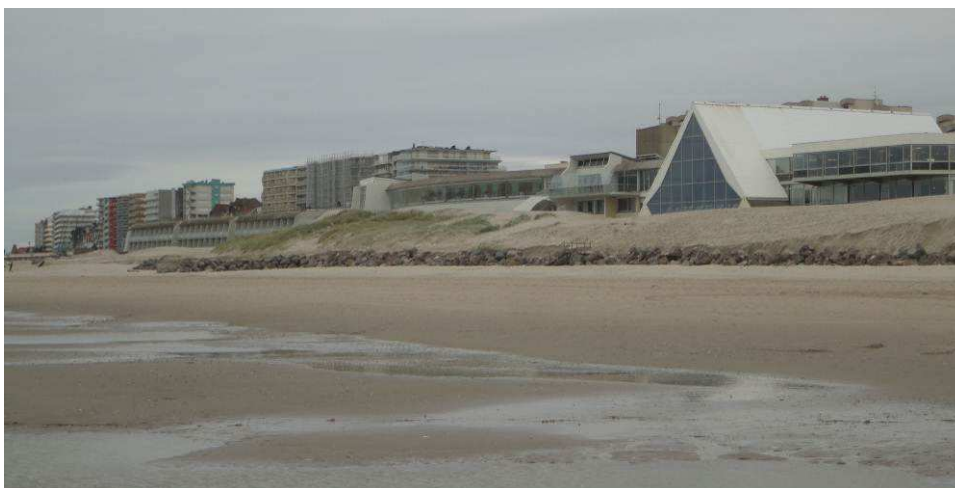
Figure 29 : Centre de thalassothérapie du Touquet protégé par un cordon dunaire et un cordon d'enrochements (Egis, Novembre 2013)

Le centre de Thalassothérapie du Touquet est perché sur la dune et seulement protégé par un cordon d'enrochements. La partie sud du centre de Thalassothérapie n'est par contre pas protégée et un recul pourrait avoir lieu dans cette zone et contourner le cordon en enrochements. Cependant le recul sur ce secteur étant faible, il semble peu probable que le centre de Thalassothérapie soit impacté par le recul du trait de côte à une échéance 10 ans.

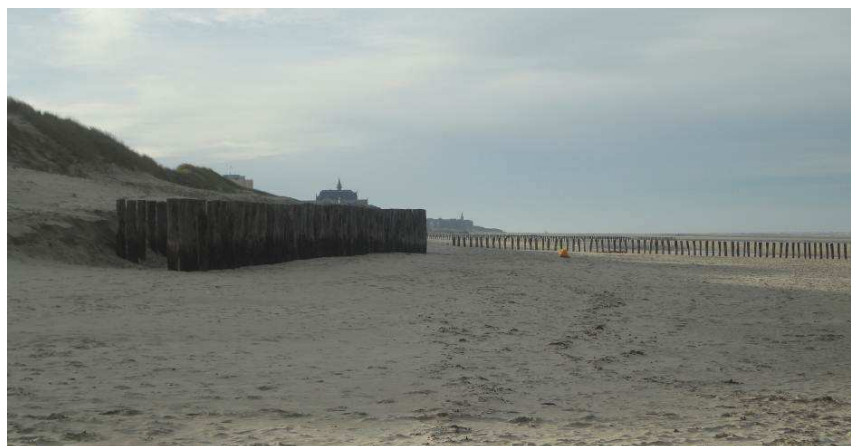
Figure 30 : Epis et brise-lames expérimentaux au Nord de Berck (Egis, Novembre 2013)

- Parmi les mesures de gestion / actions entreprises ces dernières années par le Conservatoire du Littoral, on peut citer (com. pers, SMCO, 2014) :
 - En 2009, la destruction de l'usine des dunes de Berck
 - En 2012, l'installation de clôture et la plantation d'oyats devant les dunes de Berck et la pose de ganivelles par Eden 62
 - En 2012, la plantation d'oyats dans les dunes de Stella-Merlimont pour fixer les dunes vers l'intérieur et la pose de ganivelles par Eden 62
 - En 2013, la plantation d'oyats dans les dunes de Stella-Merlimont
- Les ouvrages expérimentaux (épis et brise lames constitués par des pieux de bois verticaux espacés de moins d'1m) mis en place au nord de Berck Plage et qui montraient une

stabilisation encourageante au moment de l'écriture du PLAGE, semblent avoir stabilisé le trait de côte.

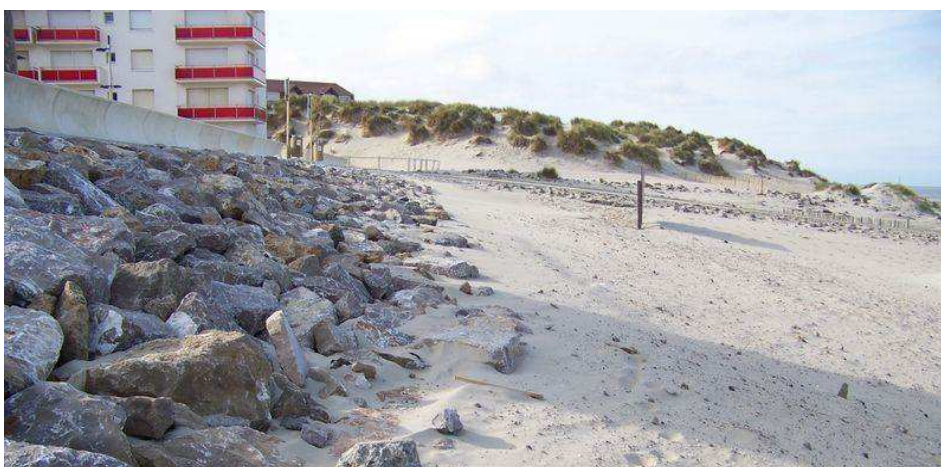
Figure 36 : Front de mer de Sainte Cécile-Plage au niveau du centre de secours et de la rampe –on distingue l'immeuble situé directement en front de mer (DDTM 62, 2013)

A Sainte-Cécile Plage, le recul du trait de côte et l'abaissement du niveau de plage pourrait entraîner la déstabilisation de deux immeubles, du parking et du poste de secours à une échéance de 10 ans.

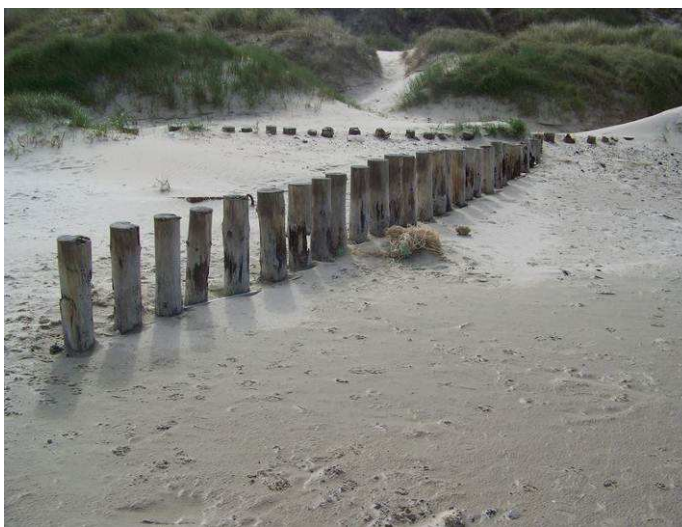
Figure 37 : Epi expérimentaux en haut de plage à Sainte-Cécile-Plage (DDTM 62, 2013)

- Les épis expérimentaux mis en place au nord de Sainte Cécile Plage semblent être efficaces pour retenir le sable en haut de plage comme l'illustre la photo ci-dessous.

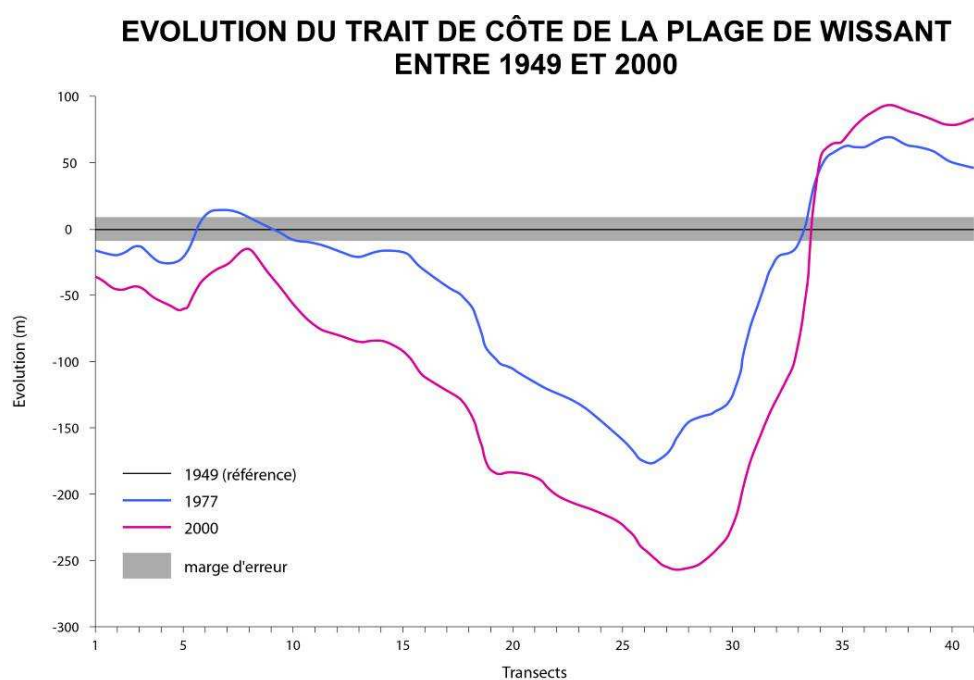
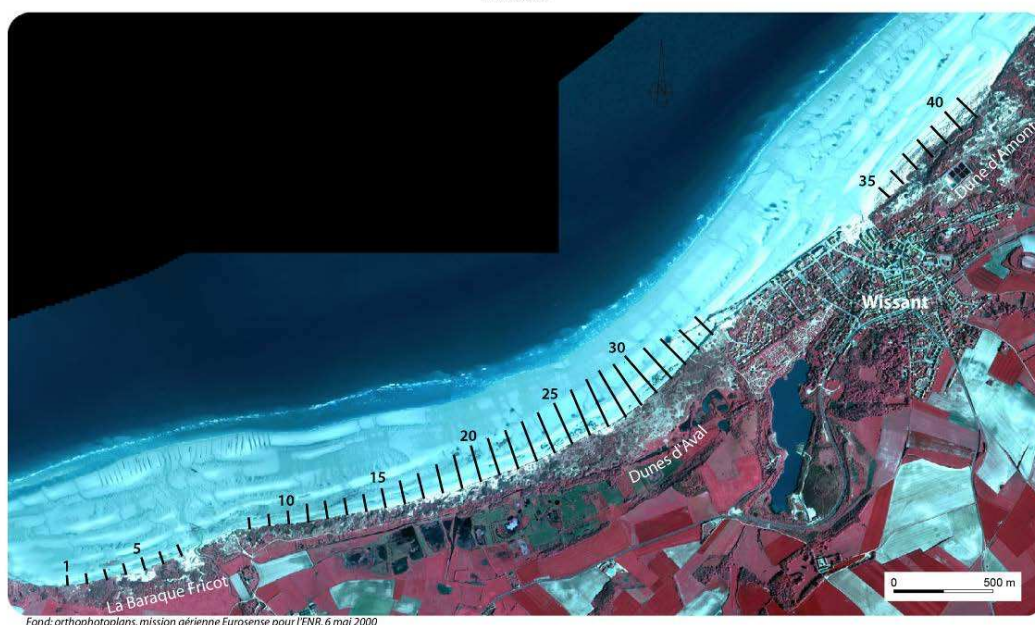
Figure 43 : Evolution du trait de côte dans la baie de Wissant entre 1949 et 2000 (LOG-ULCO, 2013 adapté d'après Héquette et Moses, 2009)

A niveau des dunes du Chatelet, on conclura à un recul entre **-10 et -40 mètres** et donc à un recul **très fort** sur ce secteur.

Au niveau de la dune d'Aval, on conclura que le recul pourrait varier entre **-30 et -50 mètres**. D'après ces résultats on peut considérer que l'aléa érosion est **sévère** pour ce secteur.

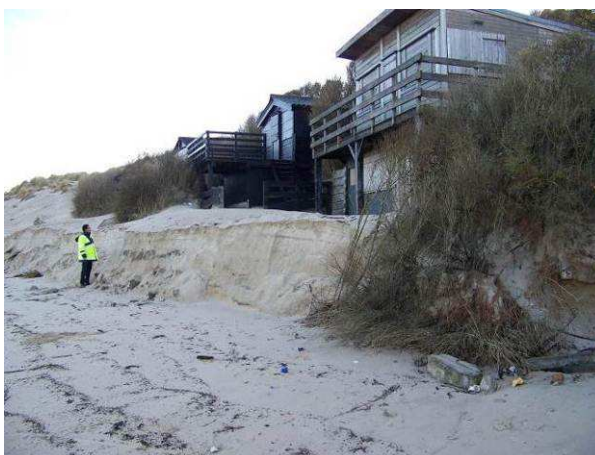
Le recul récent au niveau de la dune d'Amont pourrait, à une échéance de 10 ans, atteindre et menacer les chalets situés immédiatement au nord-est de Wissant comme le montre la figure ci-dessous.

Figure 45 : Chalets perchés sur la dune d'Amont à l'extrémité nord-ouest de Wissant (DDTM 62, 2013)

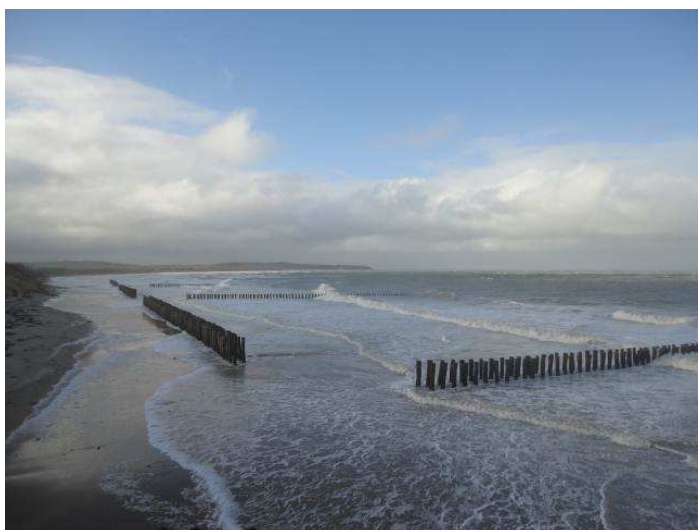
Figure 46 : Epis et brise-lame expérimentaux devant la dune d'Aval (Egis, Novembre 2013)

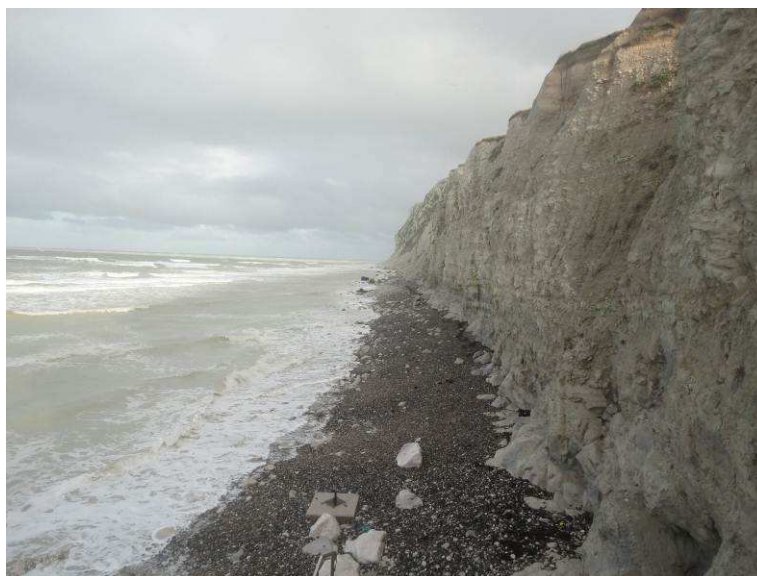
Figure 47 : Falaises du Cap Blanc-Nez au niveau du cran d'Escalles – on distingue la berme de galet en pied de falaise (Egis, Novembre, 2013)

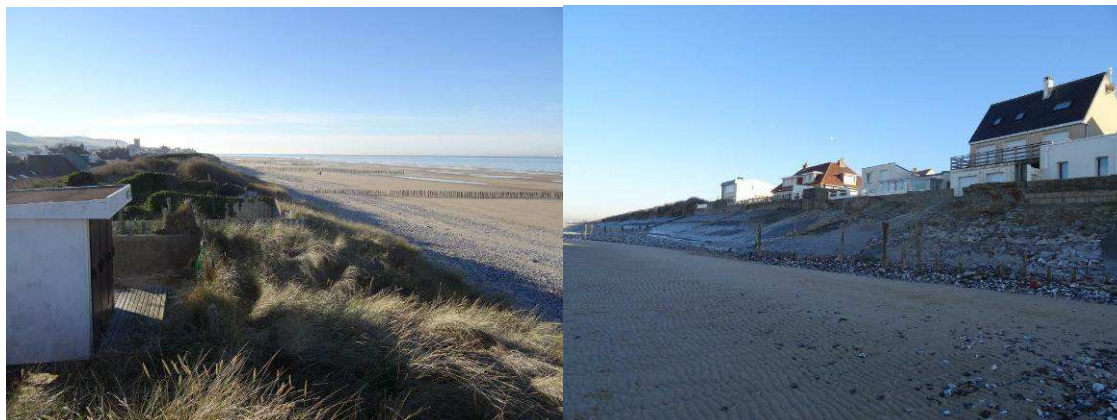
Figure 48 : Habitations et chalet, en surplomb de la dune, protégés par la digue de Sangatte (Egis, Hiver 2013-2014)

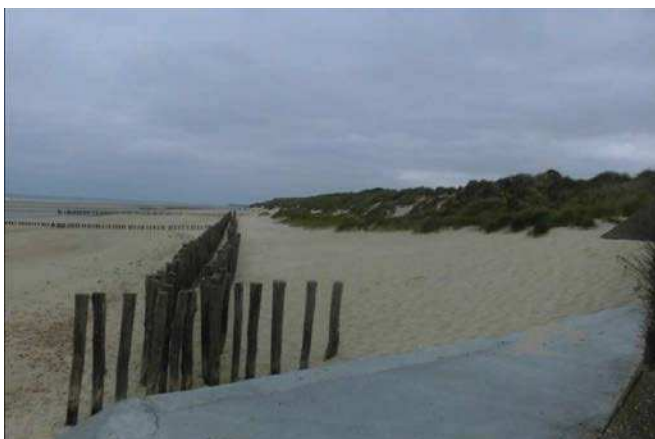
Dans le secteur ouest des dunes du Fort Mahon, les dunes sont taillées en falaise avec paquets glissés et présentent un front instable. Le cordon à la transition avec le perré de Sangatte, bien que suffisamment élevé, est large d'une trentaine de mètre seulement et son recul pourrait à terme entraîner une brèche à ce niveau (Rufin-Solers *et al*, 2008).

Figure 49 : Transition entre le perré de Sangatte et les dunes du Fort Mahon (Safège, 2013)

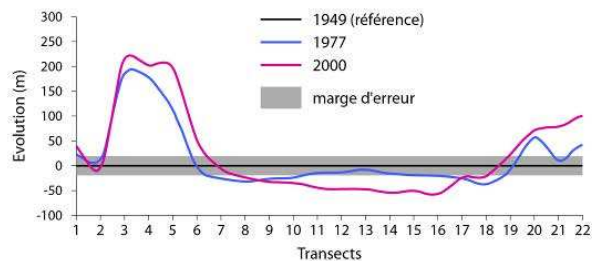
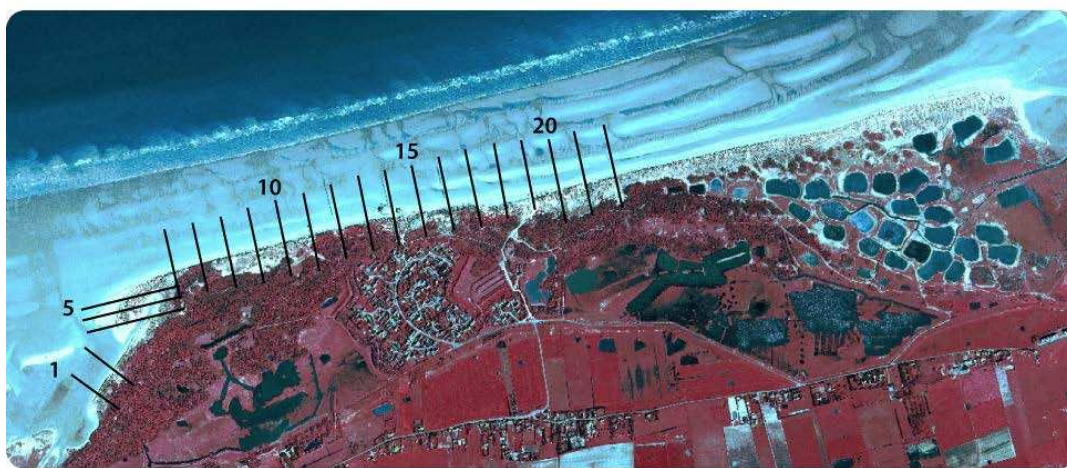
Figure 55 : Evolution du trait de côte du platier d'Oye entre 1949 et 2000 (LOG-ULCO, 2013 adapté d'après Héquette et Moses, 2009)

En accréation sur le long terme, la partie centrale du Platier d'Oye, au niveau du lotissement des Escardines, a commencé à reculer à un rythme de l'ordre de -1 m/an depuis 1949 comme le montre la figure ci-dessous (Aernouts, 2005).

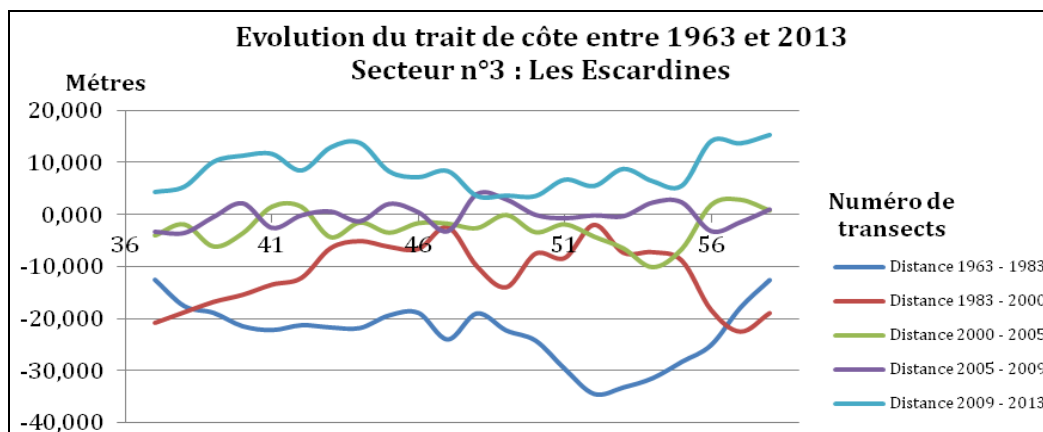
Figure 56 : Evolution du trait de côte dans le secteur des Escardines entre 1963 et 2013 (Duhamel, 2013)

Ce recul sur le long terme est à relativiser puisque, d'après Duhamel (2013), les rythmes de recul sur ce secteur, de 1,14 m/an sur la période 1963-1983, de -0,69 m/an pour la période 1983-2000, de -0,31 m/an entre 2000-2005 et de -0,08 m/an en 2005-2009, traduisent un ralentissement du recul du trait de côte. Ce ralentissement de la vitesse de recul est probablement lié aux nouveaux aménagements réalisés sur ce littoral en 2000 dans l'objectif de stabiliser le trait de côte qui sont venus compléter de plus anciens. D'après le levé du trait de côte réalisé en juin 2013 par DGPS, on observe même une légère tendance à l'accumulation (LOG-ULCO, 2013).

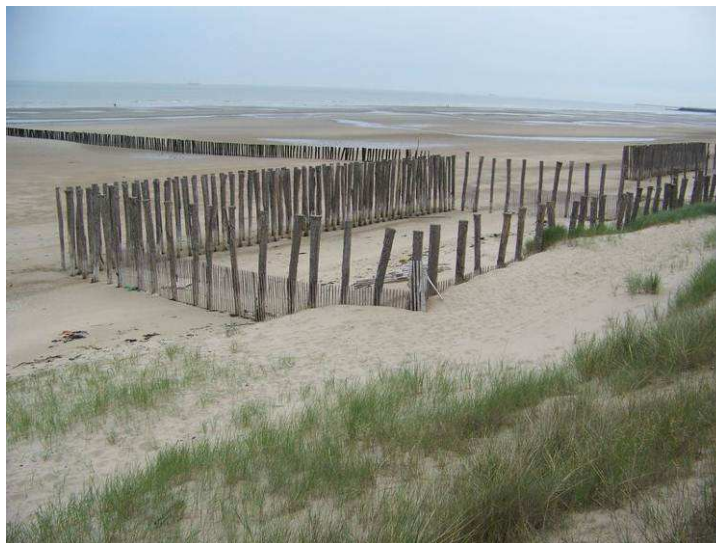
Figure 57 : Casiers et épis au Platier d'Oye (DDTM 62, 2013)

- Au regard de l'efficacité de cette technique pour capter du sable (Duhamel, 2013), un renforcement des ouvrages expérimentaux a eu lieu en 2010 : 8 casiers à vent, 100m de fascines, 250m de ganivelles ont été installés et l'épi de 300m a été réparé sous maîtrise d'ouvrage de la Communauté de Communes de la Région d'Audruicq (com. pers. PMCO, 2014). Ces ouvrages ont permis le renversement de la tendance à l'érosion sur ce secteur. A noter que ces casiers ne se révèlent vraiment efficace que lorsqu'ils sont placés en dehors de la limite d'influence de la marée (Duhamel, 2013).

- En 2012, 500m de ganivelles supplémentaires ont été mises en place, le changement des ganivelles abîmées a été effectué et 4 panneaux d'informations ont été mis en place (com. pers. PMCO, 2014).

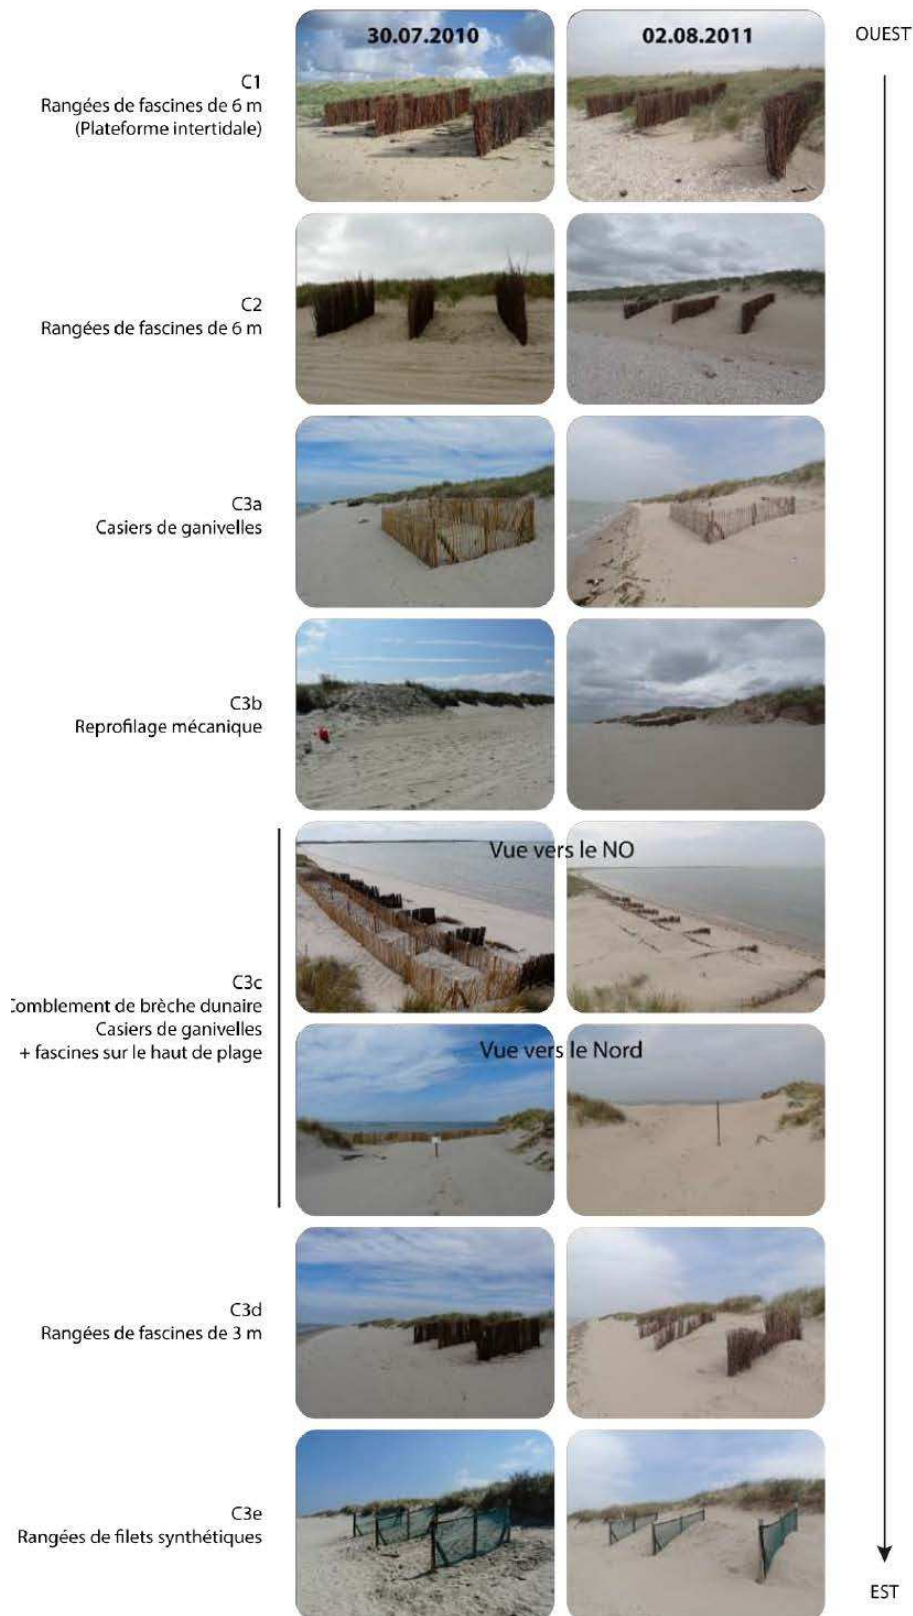
Figure 58 : Différent types de structure de captage du sable mis en place sur la plage du Clipon et évolution entre Juillet 2010 et Aout 2011 (Tresca, 2013)

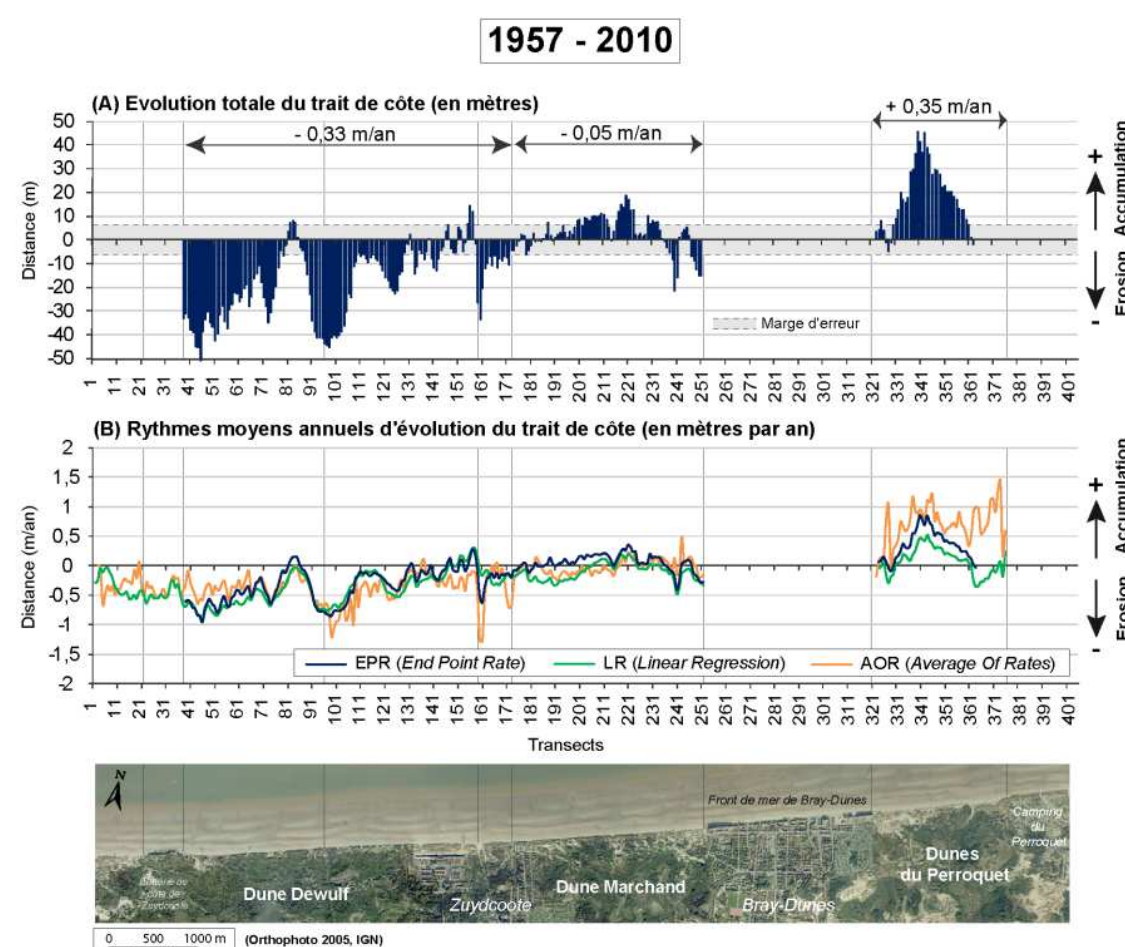
Figure 59 : Evolution du trait de côte des dunes flamandes entre 1957 et 2010 (Maspataud, 2013)

Les résultats des recherches de Maspataud (2011) indiquent un secteur globalement en accumulation depuis une cinquantaine d'années et une forte progression depuis 1995. Cette différence avec les résultats s'explique du fait que les deux périodes d'étude considérées sont différentes : ainsi, il a du se produire plus d'érosion entre 1932 et 1957 infléchissant la moyenne vers l'érosion sur la période 1932-2006 étudiée par DHI.

Les résultats de Maspataud (2011) s'appuyant sur l'évolution du cordon depuis une cinquantaine d'années, on considérera ces résultats pour ce secteur. Il n'y a donc pas d'aléa érosion sur le secteur des dunes du Perroquet.

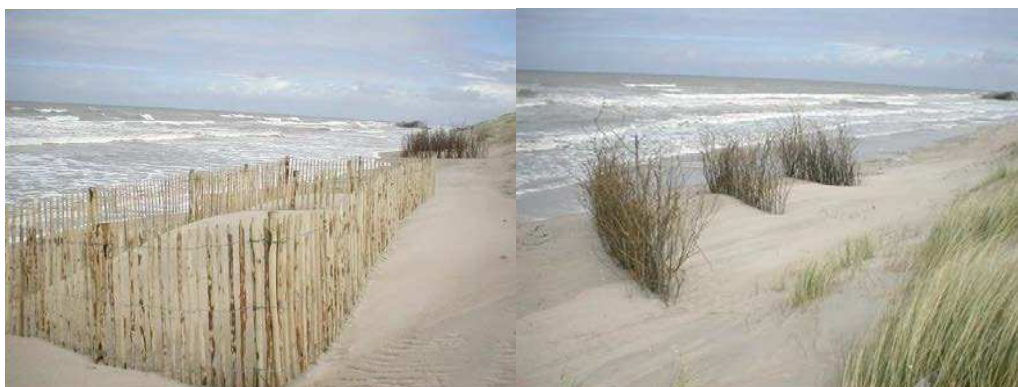
Figure 60 : Mise en place d'ouvrages expérimentaux au niveau des dunes Dewulf entre 2004 et 2007 (M-H Ruz, 2013)
