Syndicat Mixte
de la Côte d'Opale
Audomarois - Boulonnais - Calaisis - Dunkerquois - Montreuillois

Diagnostic et élaboration d'orientations pour une gestion durable du trait de côte sur le littoral de la Côte d'Opale

Phase 2 –
Elaboration
d'orientations de
gestion
Version 3

Janvier 2015

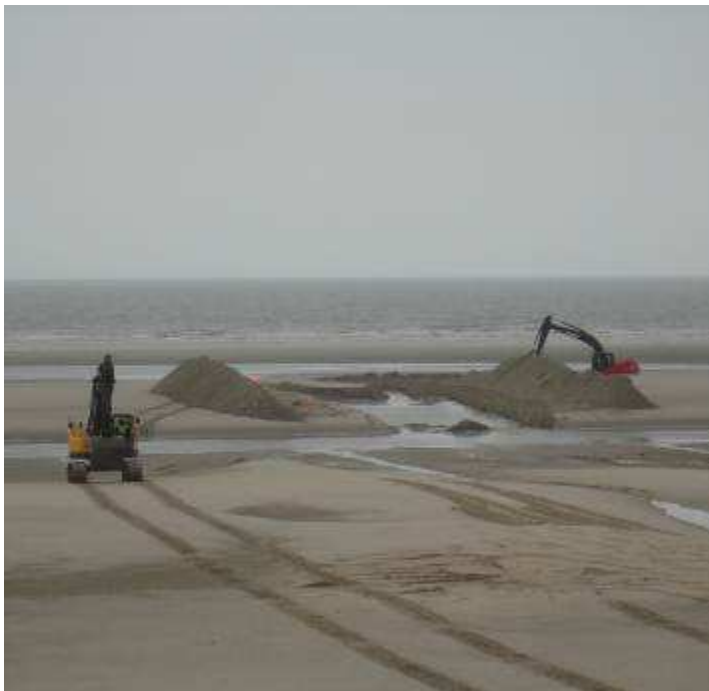
Installation d'un système de drainage de plage à Merlimont pour lutter contre l'érosion (Egis, 2014)

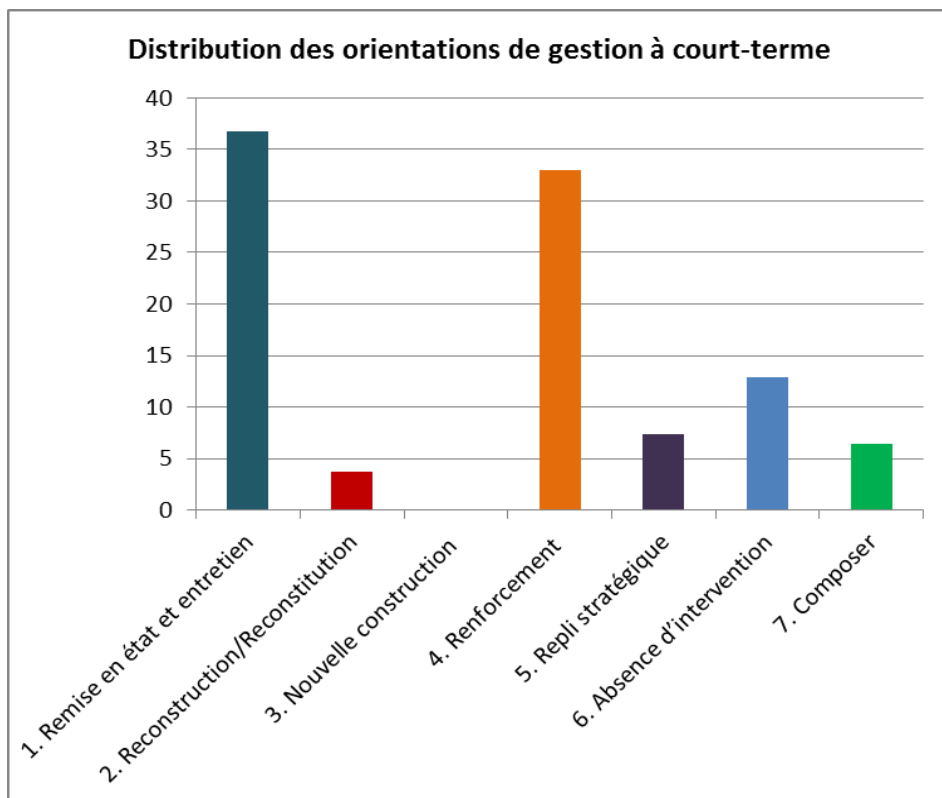
Les histogrammes ci-dessous retranscrivent ces tendances pour le court-, moyen- et long-terme.

Figure 4 : Distribution des orientations de gestion préconisées pour le court-terme à l'échelle régionale

Tableau 8 : Distribution des orientations de gestion préconisées en fonction de la période de temps (en pourcentage des interventions)
